Einsatzbericht

14 Feuerwehren waren vor Ort

Wenige Tage nach Abschluss der Renovierungsarbeiten im Schullandheim Pottenstein rückten 238 Feuerwehrleute zur Brandbekämpfung aus – Kinder aus Neunkirchen am Brand erlebten Löscharbeiten als ungewöhnlichen Anschauungsunterricht

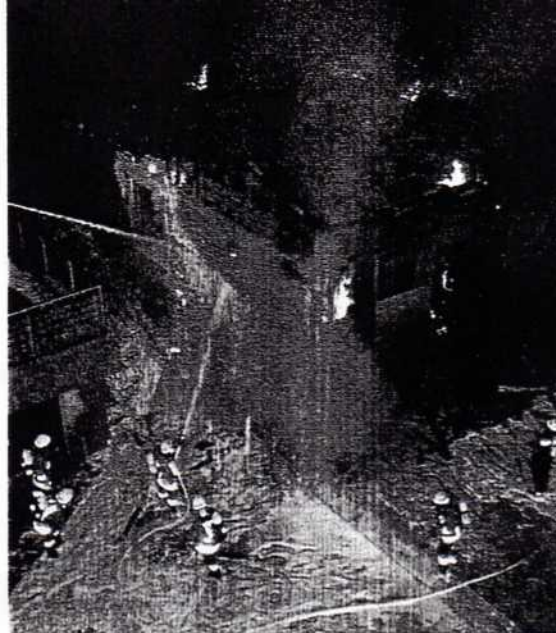
Blick von der Drehleiter auf die Einsatzstelle.

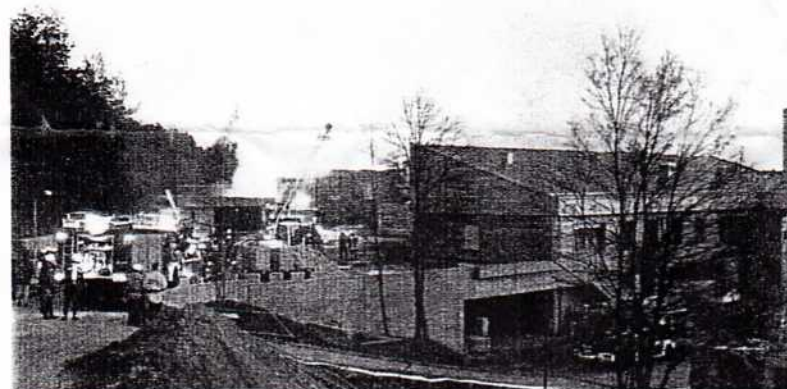
Bereits kurz nach Eintreffen der ersten Einsatzkräfte stand der Gebäudetrakt in Flammen.
